Univerzita Karlova
Přírodovědecká fakulta

Identifikace projevů alkalicko-křemičité reakce a zpožděné tvorby ettringitu mikroskopickými
metodami v betonu se zvláštním zřetelem na mostní konstrukce
Identification of alkali-silica reaction and delayed ettringite formation of concrete (with
special attention to bridges) by microscopic methods

Bakalářská práce

Praha, 2017

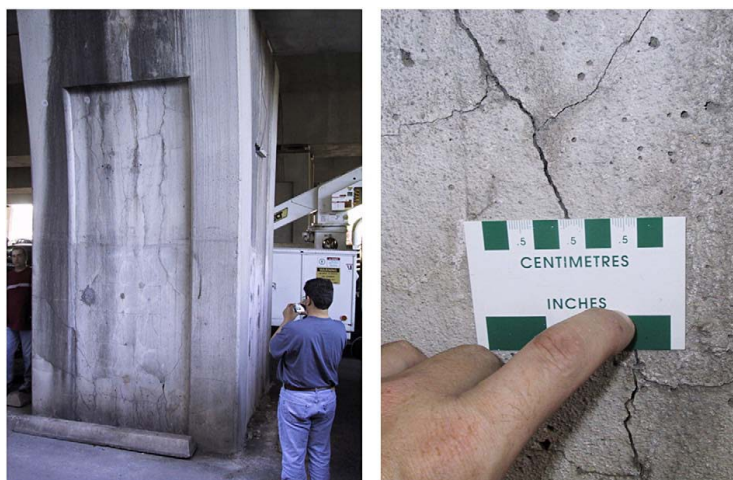
Obr. 8. Příklad porušení betonového mostního pilíře trhlinami v důsledku rozvinuté zpožděné tvorby ettringitu (bez jakýchkoliv známek ASR). Pilíře byly vystavěny betonem, jehož pojivem je cement s vysokou počáteční pevností (ASTM typ III). Převzato z Thomase et al. (2008).

Ke zpožděnému vzniku ettringitu dochází, na rozdíl od výše popsaného prvotního ettringitu, v nerovnoměrně lokalizovaných poruchách betonu, podél nichž beton odprýskává či se úplně rozpadá (Obr. 8).
